HÄRNÖSANDS KOMMUN

Kanaludden- Sammanfattning miljötekniska undersökningar

Datum 2016-08-23
Uppdragsnummer 1320022777
Utgåva/Status

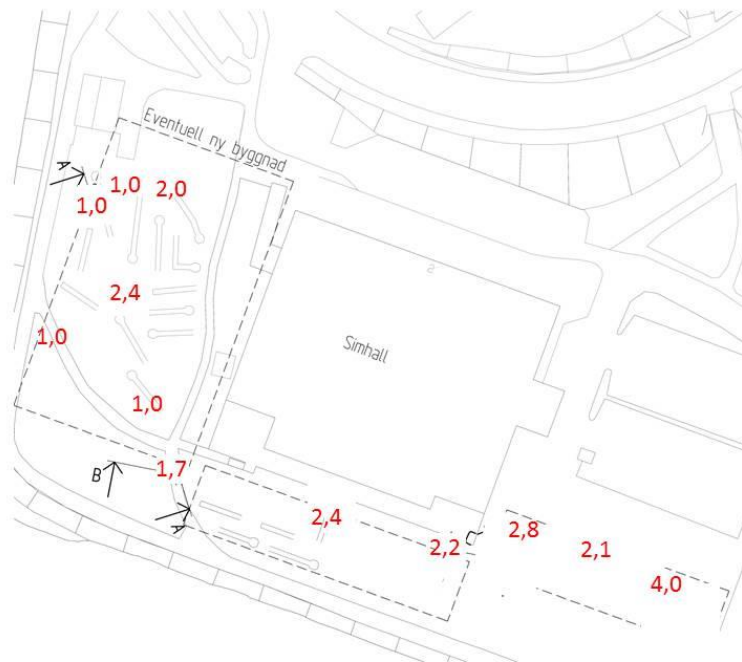
Figur 3 Fyllningens mättighet

Sammantaget verkar fyllningen inom de undersökta delarna av detaljplaneområdet vara av tämligen lika karaktär dock utan förekomst av glas, tegel och trä närmast väster om simhallen vilket kan tyda på något renare massor. Mäktigheten ökar österut och söderut. Fyllningens mäktighet redovisas i figur 3.

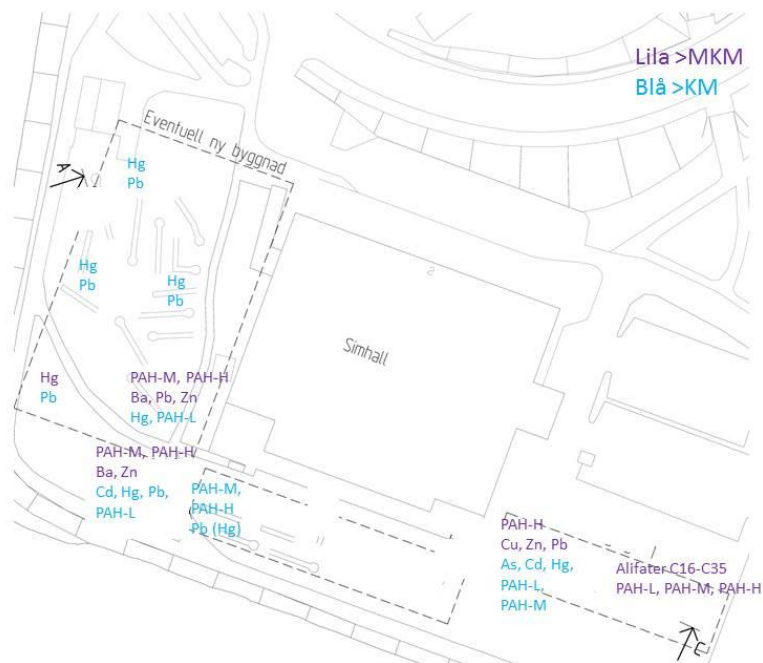
Figur 4 Uppmätta halter i fyllningen över KM och MKM.

Analysresultaten redovisas i bilaga 1. Halter som överskrider KM och MKM redovisas i figur 4 nedan.

Uppmätt halt av Hg överskred framtagna PRV-hotell i punkt R1305, R1306 och uppmätt halt av Ba, Zn och PAH-H överskred riktvärdena för MKM i punkt R1306. Inom samma område konstaterades 2012 att uppmätt halt av Ba, Zn, PAH-M och PAH-H överskred riktvärdena för MKM i punkt R706. Vid en jämförelse mot det under 2013 framtagna platsspecifika riktvärdet för hotellbyggnad syns att uppmätt halt av PAH-M och PAH-H överskred riktvärdena för framtagna PRV-hotell i R706. Punkt R1306 och R706 och även R1305 är belägna i den södra delen av området.

På undersökta delar av området påträffades i minst ett av de analyserade proven arsenik, kadmium, kvicksilver, PAH-M, flyktiga alifater och aromater i nivåer över riktvärden för KM (känslig markanvändning). Halter över MKM (mindre känslig markanvändning) påträffas för barium, koppar, bly, zink, PAH-M, PAH-H samt tyngre alifater.

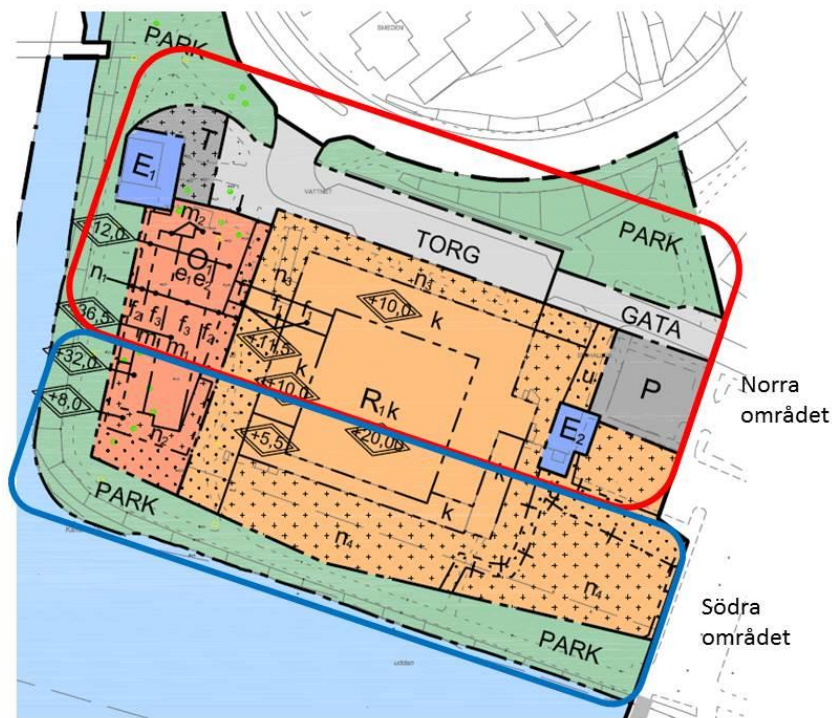
Figur 5 Indelning av detaljplaneområdet i två egenskapsområden

Detaljplanen omfattar ett område om ca 1 ha. Bedömningen är att det södra egenskapsområdet skulle utgöra ett mindre område om ca 0,4 ha och det norra bedöms till ca 0,6 ha (se figur 5).

För norra område överskrider beräknad UCLM₉₅ samt medelhalten riktvärdet för KM med avseende på kvicksilver och bly (bilaga 2). Riktvärdet för MKM underskreds för samtliga parametrar. Det innebär att riskerna med avseende på markföroreningar kan vara oacceptabla i norra området vid markanvändning KM, men att de bedöms acceptabla vid markanvändning MKM.

För södra område överskrider beräknad UCLM₉₅ med avseende på barium, koppar, bly, zink, PAH-M och PAH-H riktvärdet för MKM och med avseende på arsenik, kadmium, kvicksilver och PAH-L riktvärdet för KM (bilaga 2). Det innebär att

riskerna med avseende på markföroreningar kan vara oacceptabla i södra området vid markanvändning KM och MKM.
