MILJÖTEKNISK MARKUNDERSÖKNING
TORSVIKSOMRÅDET, HÄRNÖSAND

SLUTRAPPORT
2017-06-12

UPPDRAG 273292, Miljögeoteknisk undersökning, Torsvik Härnösand

Titel på rapport: Kompletterande MMU

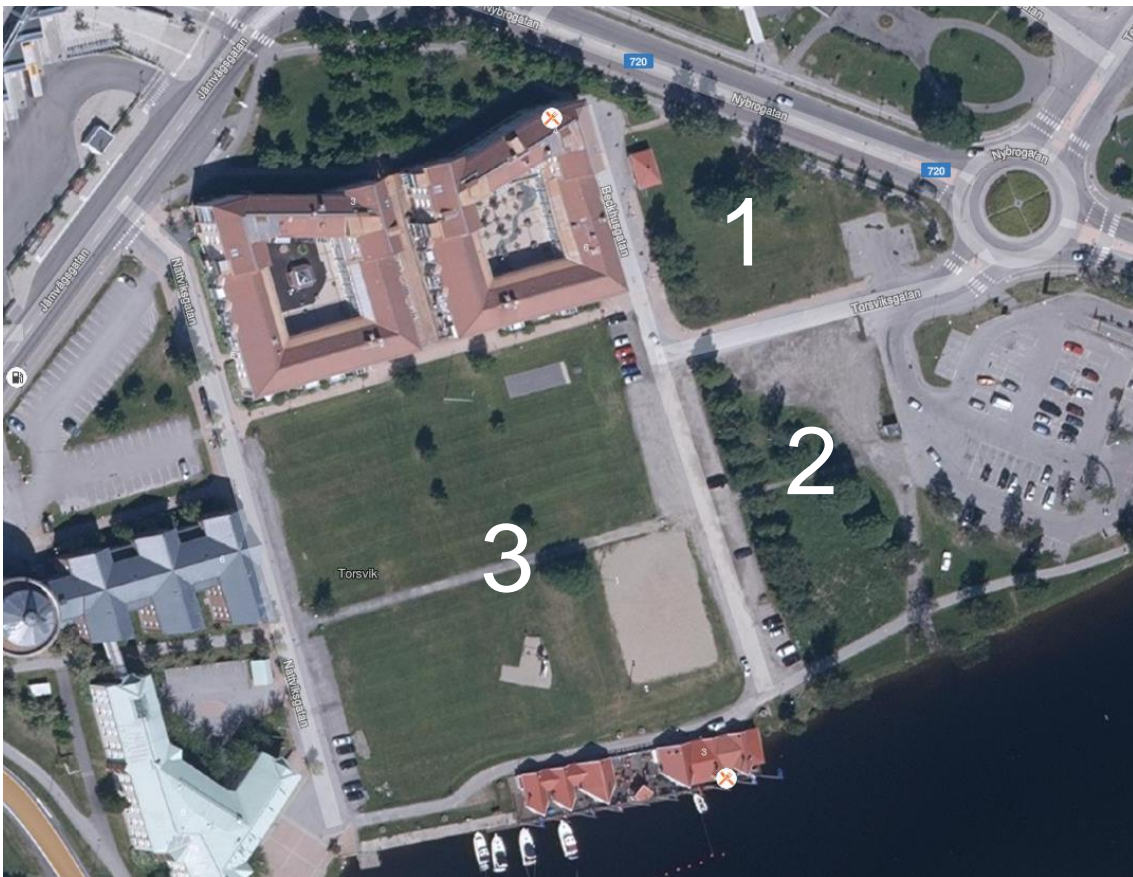
Figur 1. Torsviksområdet och placeringen av delområden 1-3. © Lantmäteriet

Undersökningens syfte är att ta fram ett miljö- och geotekniskt beslutsunderlag för den kommande planprocessen för exploatering. Undersökningen utgår från en tidigare framtagen provtagningsplan (Sweco, 160527) där området delades in i tre delområden, se figur 1.
