RAPPORT

PROVTAGNINGSPPLAN TORSVIKSOMRÅDET, HÄRNÖSAND MILJÖ- OCH GEOTEKNIK

VERSION 1.2

2015-10-07 REVIDERAD 2016-03-16, 2016-05-12, 2016-05-27

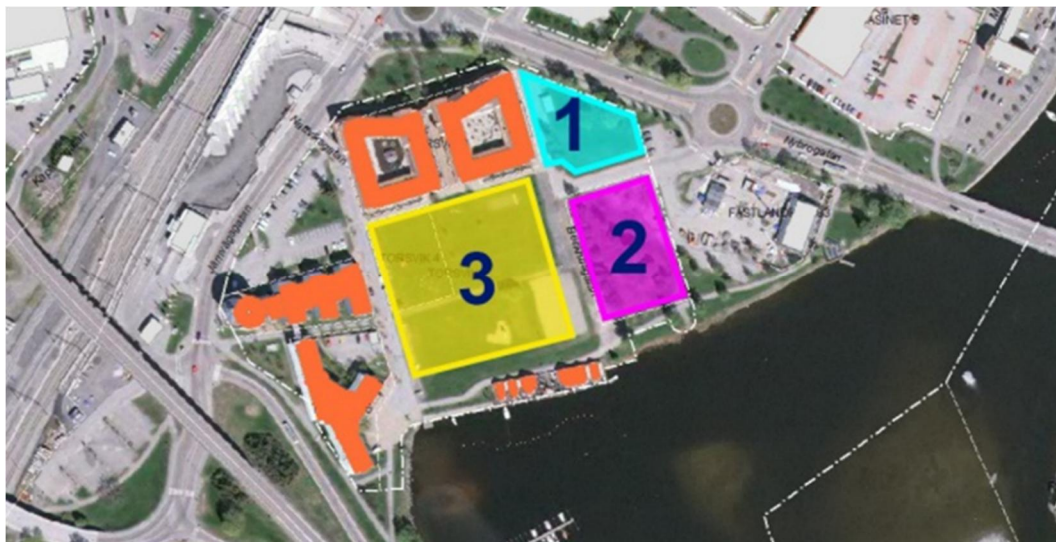
Bild 1 Torsviksområdet (aktuellt undersökningsområde omfattas av delområde 1-3)

Syftet med provtagningsplanen är att få fram ett beslutsunderlag gällande markförhållandena för den kommande planprocessen för exploatering. Arbetet med planprocessen omfattar tre delområden (se bild 1 samt ritningar).

Området är beläget i centrala Härnösand i anslutning till E4:an och indelas i tre delområden (delområde 1-3, se bild 1 ovan). Idag finns på området och i dess närhet McDonalds, lekplats, bollplan, hamnbodar med bl.a. restaurang och gästhamn och annan

Marken inne på gamla industriområdet, vilken tidigare sträckte sig i nordlig riktning mot järnvägs-gatan och i västlig riktning mot E4:an (norr och väster om delområde 3 på kartan ovan), är idag överbyggd med kontorsfastigheter. I dag är det bara de inre centrala ytorna av det gamla industriområdet som är öppna (delområde 1-3 enligt karta ovan). Även delar av dessa ytor täcktes tidigare till stor del av fanérfabrikens olika byggnader, som magasin, förråd och fanérfabrik. I detta område fanns även transformatoranläggning, oljedepå/cistern samt oljerum då fabriksområdet var i drift.
